Närpes, detaljplan för Östanåker och Skälgan, byggnadsinventering,
13.10.2023, gransk. 10.6.2026
Inventerare Tanja Tarkkanen, Ramboll
Preliminär värdering 13.10.2023 Tanja Tarkkanen, Niina Uusi-Seppä.

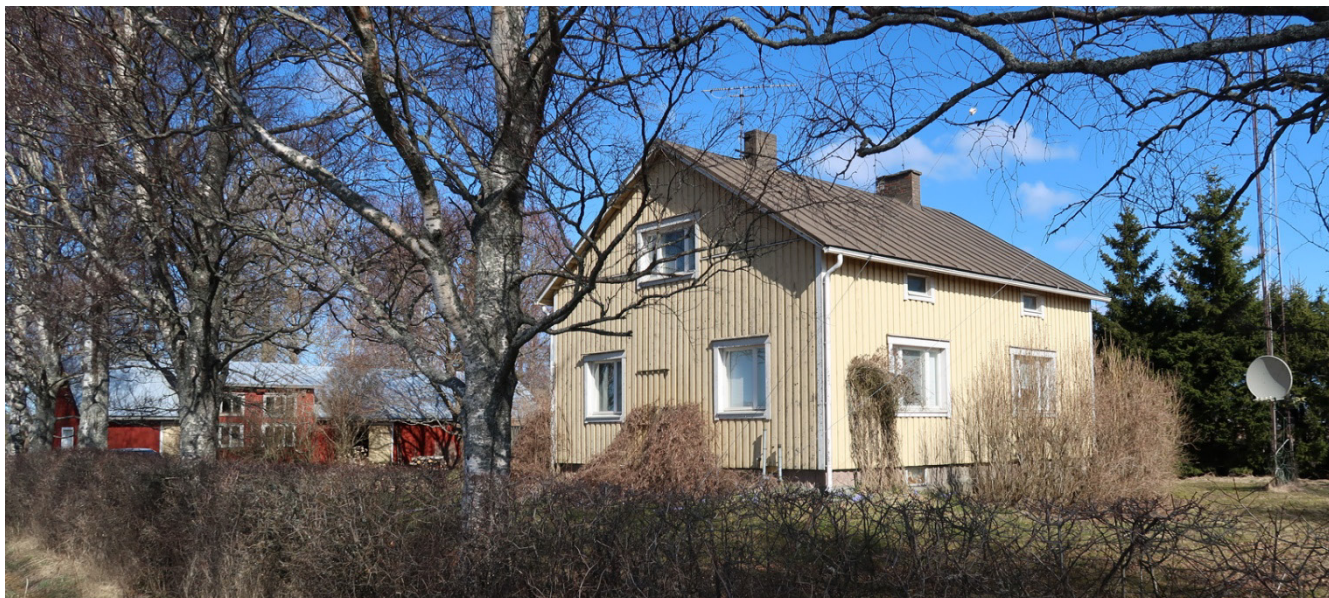
Gårdsområdet från sydost vid Strandgärdståget.

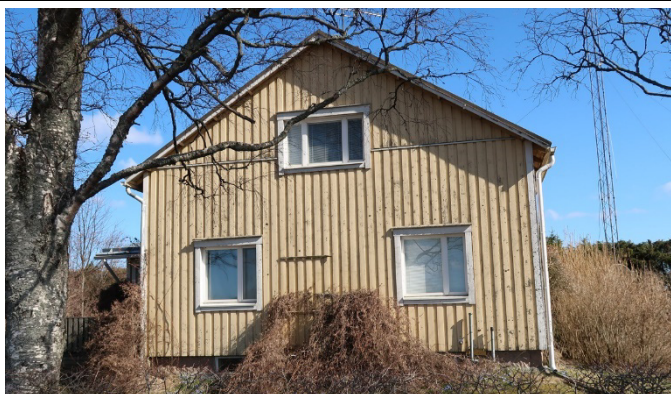
Gavel mot Strandgärdståget i söder.

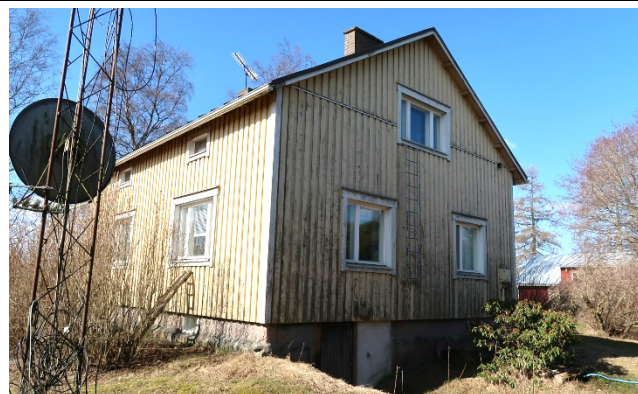
Vy mot nordost.

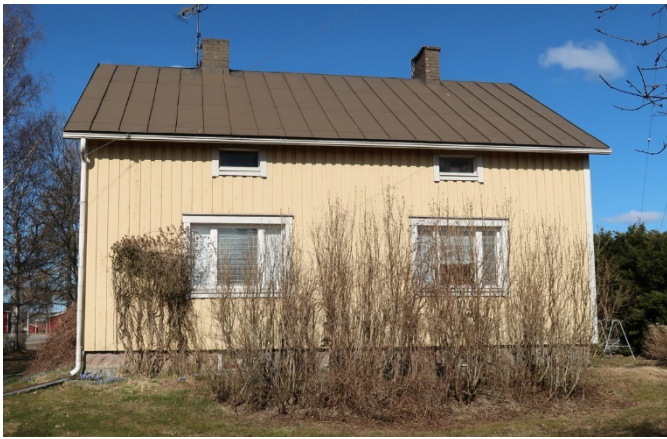
Fasad mot öster.

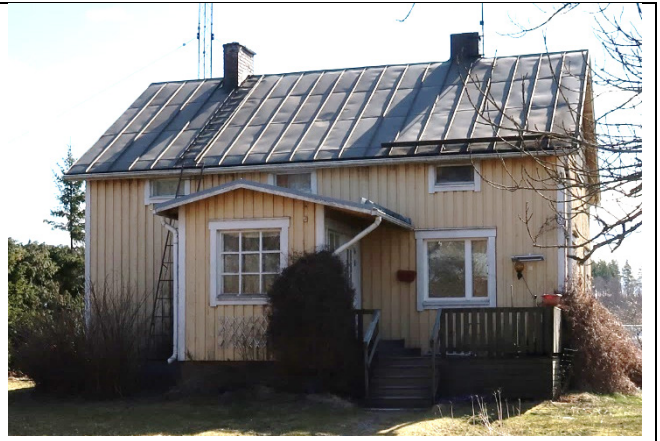
Fasad mot väster.

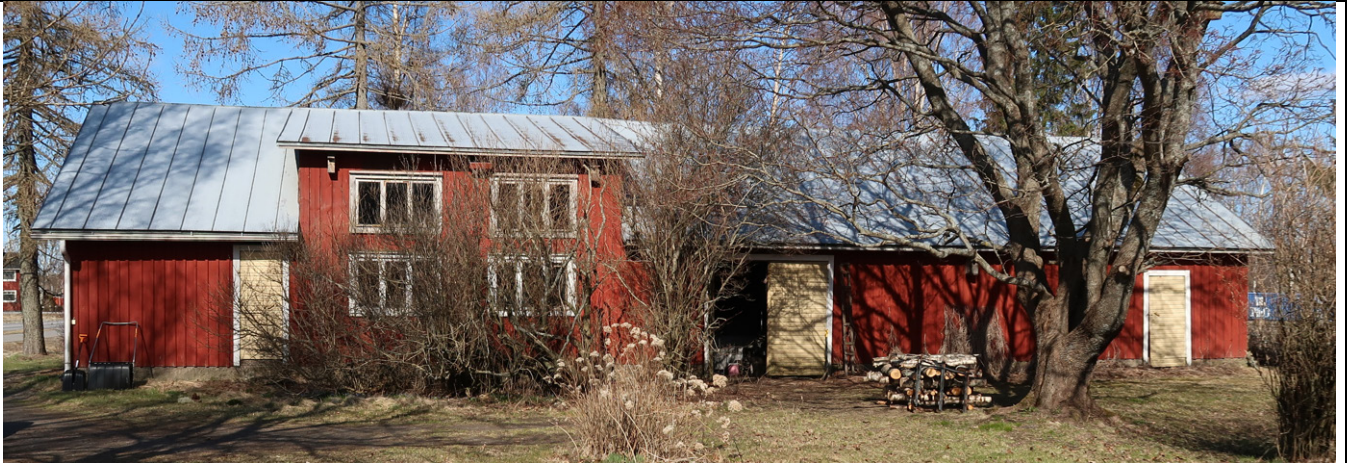
Gårdsbyggnad.

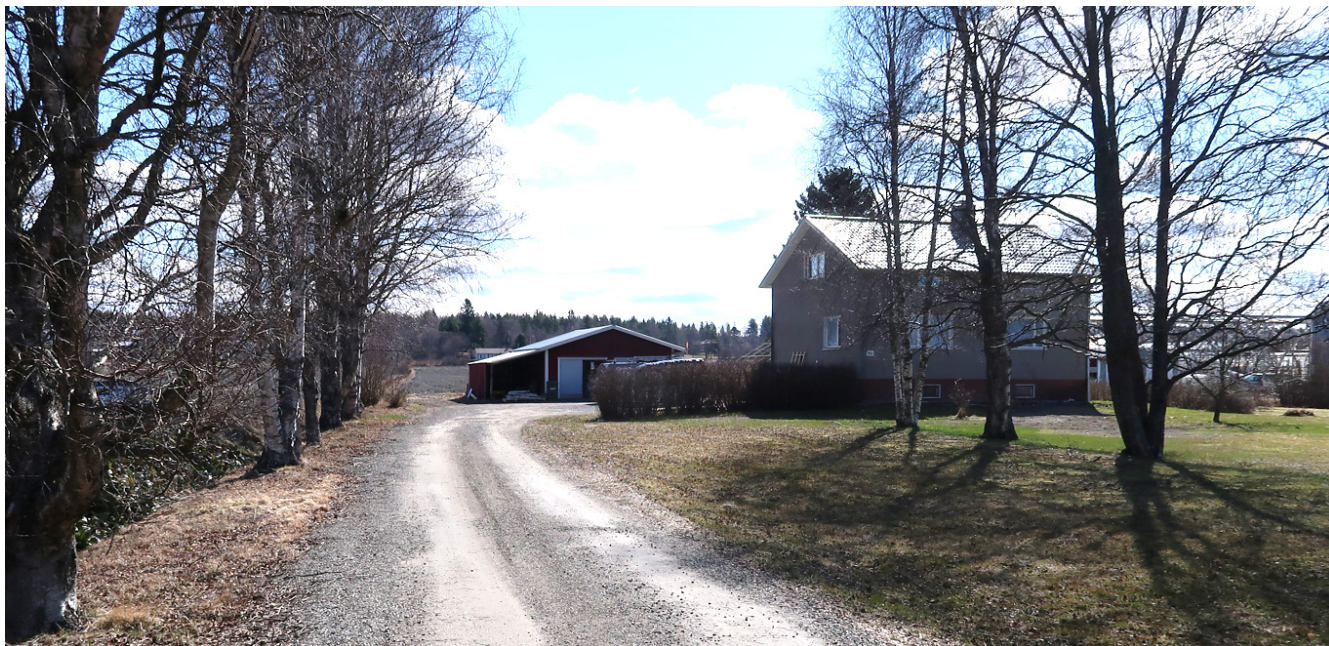
Bostadshuset har formen av en kvadrat, vilket är typiskt för återuppbyggnadstiden, liksom de tvådelade fönstren (typisk karaktär, representativitet). Byggnaden har bevarat sin ursprungliga form och fasadmaterialet är puts (autenticitet). Ändringar har gjorts på exteriören (taket, fönstren, ingången).

Gårdsområdet från Kristinestadvägen i väster.

Det rekommenderas att bostadsbyggnaden ska anvisas i detaljplanen med en beteckning som förpliktar att bevara kulturhistoriska värden. (sr-1).

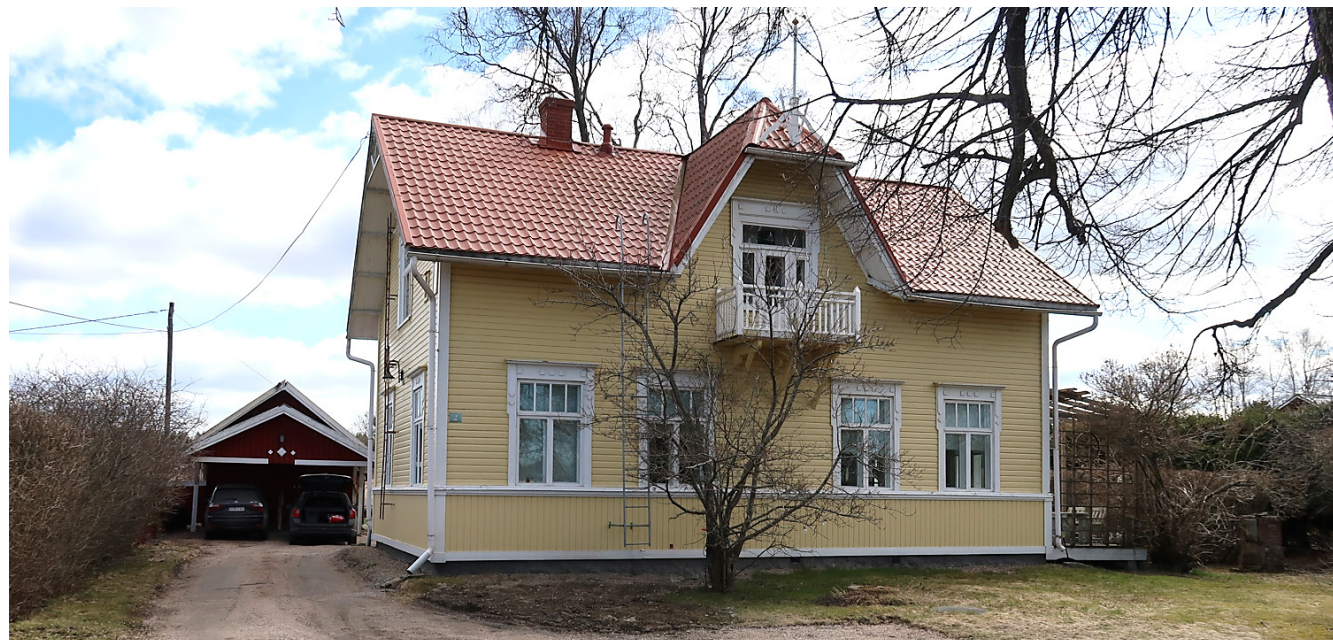
BEDÖMNING AV DEN KULTURHISTORISKA BETYDELSEN
Byggnaden uppfördes på 1910-talet samtidigt som Sydbottenbanan byggdes och många för jugendstilen typiska fasadelement har bevarats på den (asymmetriska farstukvistar, tvärgavel med valmat tak, fasadpanel, dekorationer på foderbräden) (autenticitet, typisk karaktär, representativitet). Byggnaden har genomgått ändringsarbeten under årtiondena och olika konstruktioner, material och stilar (fönster, ensidigt takfall) som avspeglar den historia och

Fasad från uppfarten i nordväst.

Det rekommenderas att bostadshuset och gårdsbyggnaden ska förSES i detaljplanen med en beteckning som förpliktar att bevara kulturhistoriska värden. (sr-1)

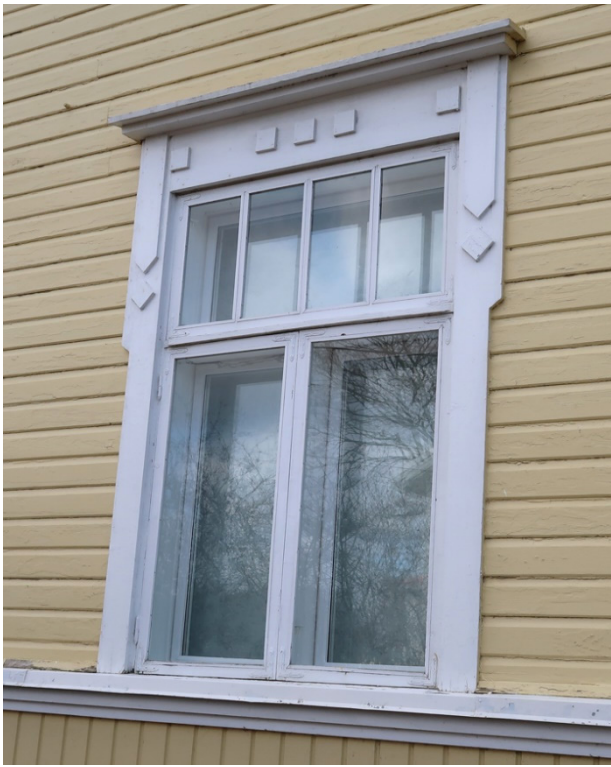
Fönsterdetaljer

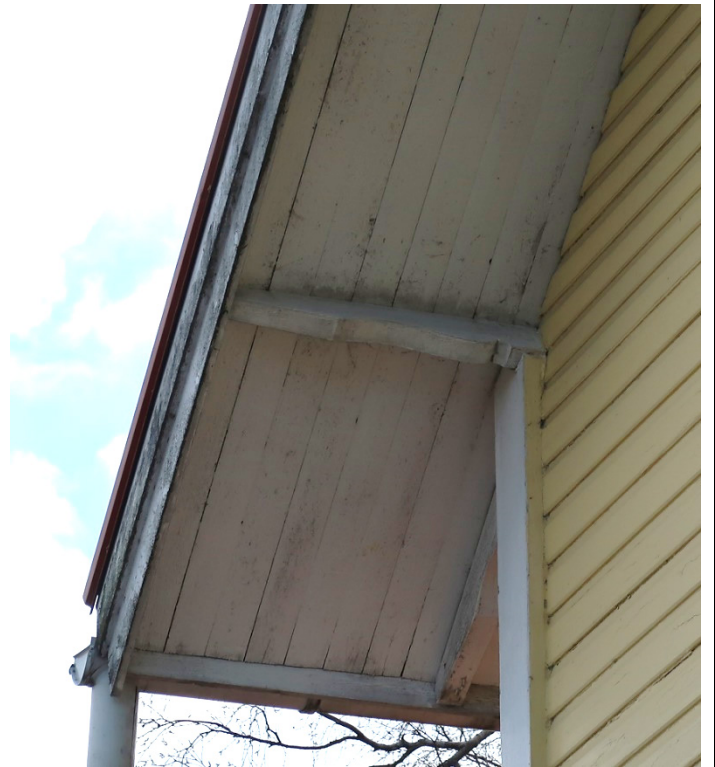
Dekorativt avslut på takstol.

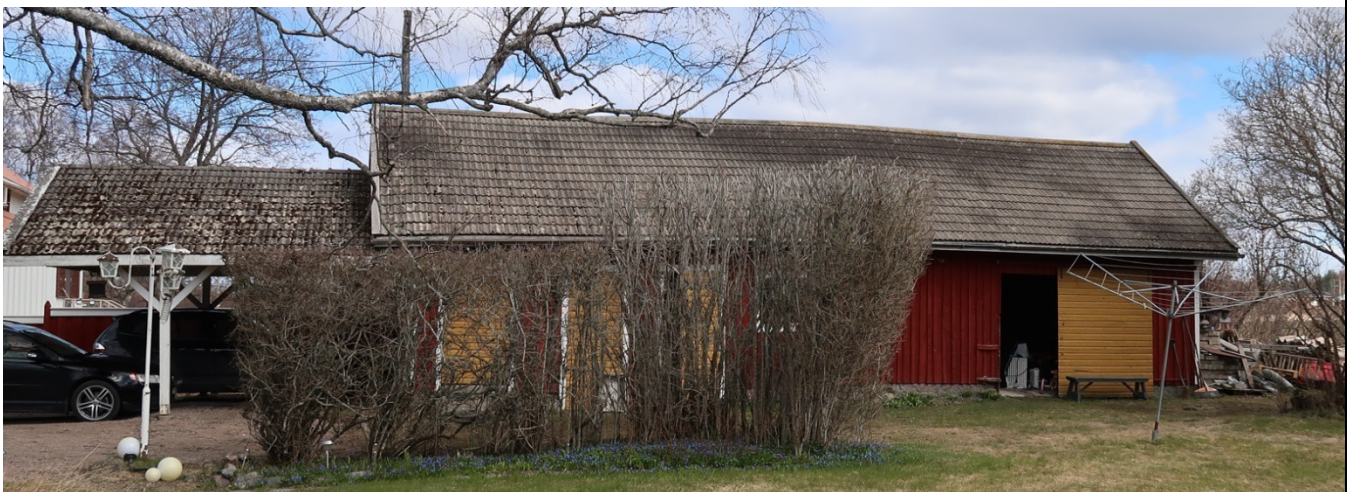
Gårdsbyggnaden kompletterar bostadshuset då den företräder samma tidsperiod, stil och skala.

Gårdsbyggnaden består av en äldre del och en carport i gaveln.

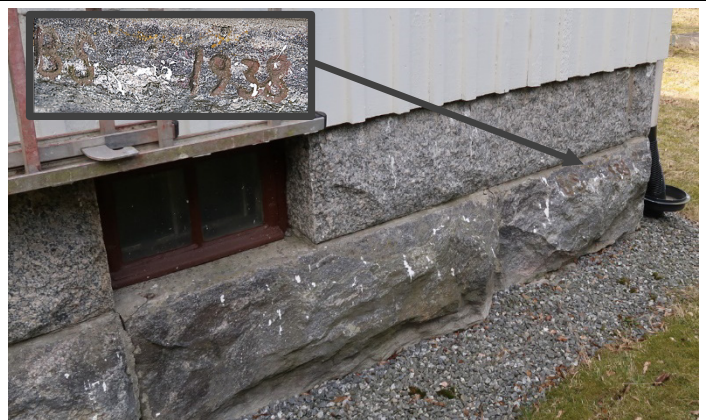
Detalj på stenfoten i norra gaveln. Årtalet BS 1938.

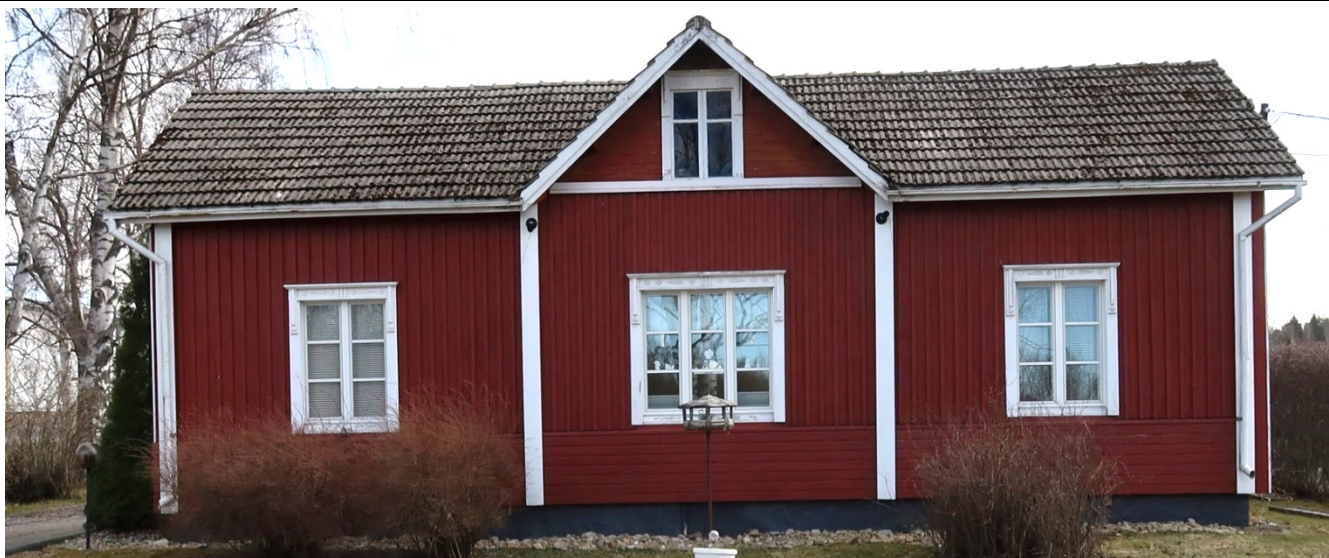
BEDÖMNING AV DEN KULTURHISTORISKA BETYDELSEN				
Byggnadserans form och byggnadsmaterial avspeglas i byggnadens ursprungliga del. Kvar finns även ett vindsfönster i original. Vyn mot stationsgårdsvägen har bevarats i samma stil som vid byggnadstiden. Utbyggnadens form och skala är främmande i förhållande till den ursprungliga byggnadens storlek och stil. Gårdsbyggnaden kompletterar bostadshuset då den företräder samma tidsperiod, stil och skala.				
Det rekommenderas att bostadshuset och gårdsbyggnaden ska fördes i detaljplanen med en beteckning som förpliktar att bevara och återställa kulturhistoriska värden. (sr-2)				
Byggnadshistoriskt värdefull	x	Historiskt värdefull	Värdefull för landskapet	x

Fasad mot stationsgårdsvägen i väst-nordväst.

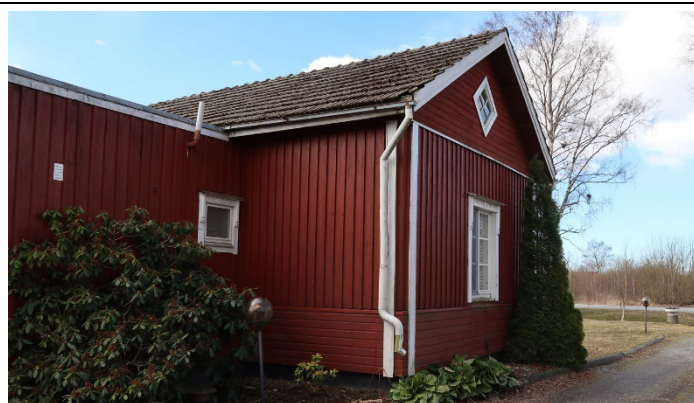
Gaveln i norr och utbyggnadens anslutning.

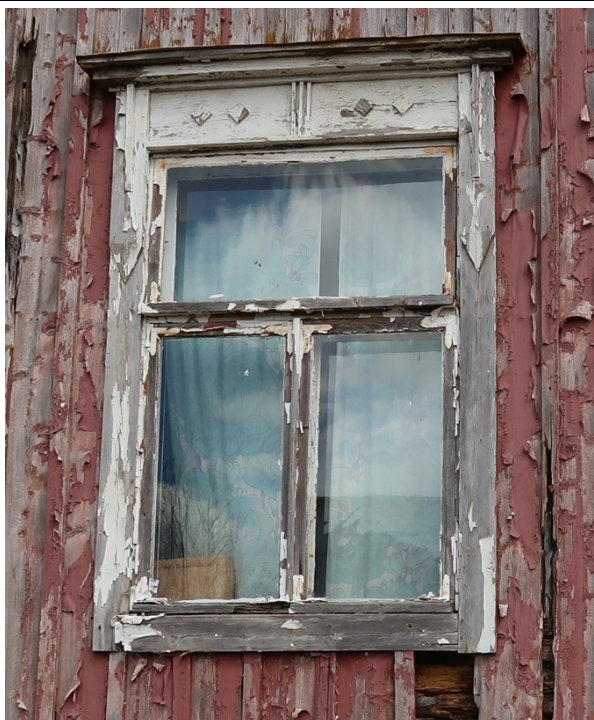
Fönster på södra gaveln.

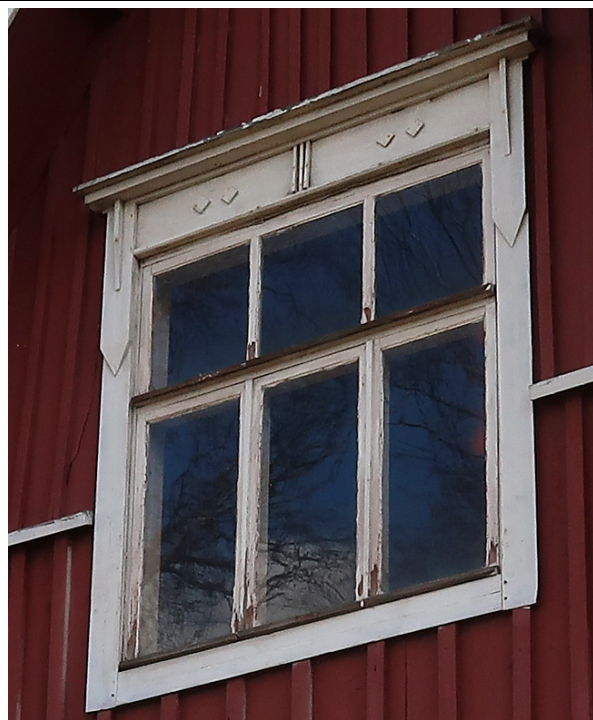
Fönster på tvärgaveln på västra långsidan.

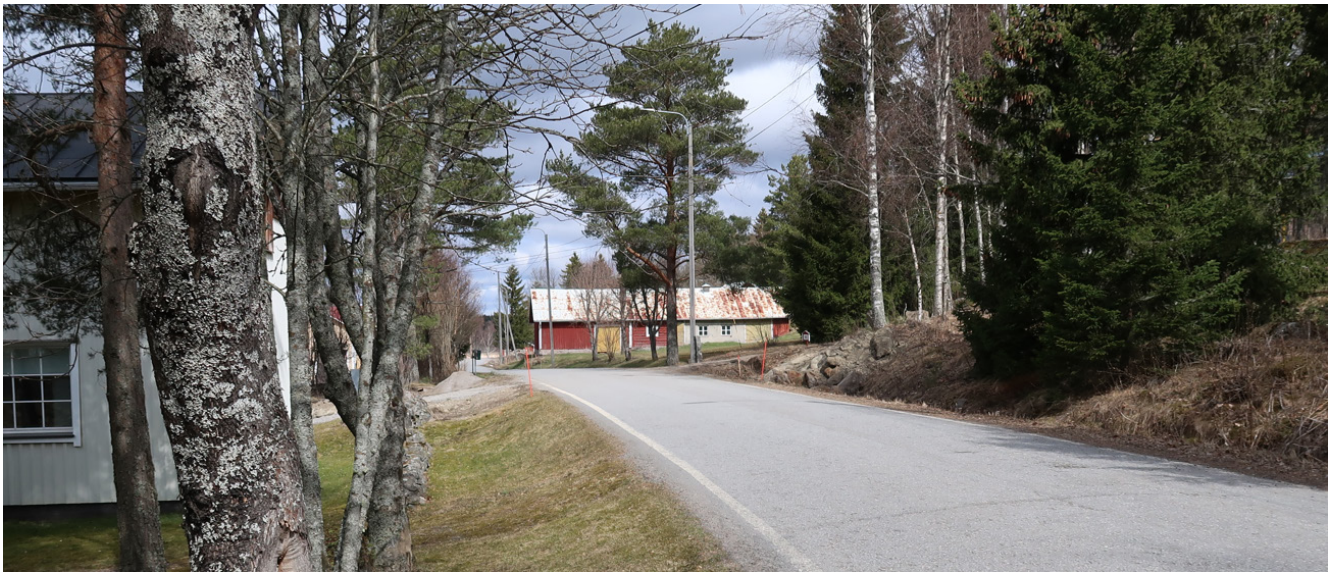
BEDÖMNING AV DEN KULTURHISTORISKA BETYDELSEN
Gårdsbyggnaderna är typiska för traditionellt byggande i allmogestid (typisk karaktär, representativitet). Byggnaderna har inte genomgått några större ändringar och har relativt väl bevarat gestalten och detaljerna från tidpunkten för byggandet (autenticitet). Gårdsbyggnaderna ligger längs ett bystråk och har en betydande ställning i landskapet. De kompletterar den byggnadshistoriska, historiska och landskapsmässiga helheten som bildas tillsammans med de andra bostads- och gårdsbyggnaderna från samma tidsperiod i samma stil och skala. Gårdsbyggnader längs vägen är exempel som vittnar om och ökar kunskapen om byns uppkomst (historiskt bevisvärde).
Det rekommenderas att gårdsbyggnaderna ska anvisas i detaljplanen med en beteckning som förpliktar att bevara kulturhistoriska värden. (sr-1)
Byggnaderna är belägna i det för bybilden viktiga området vid den norra delen av Östanåkersvägen – Stationsvägen. /sk

De gamla gårdsbyggnaderna fotograferade från Östanåkersvägen i söder.

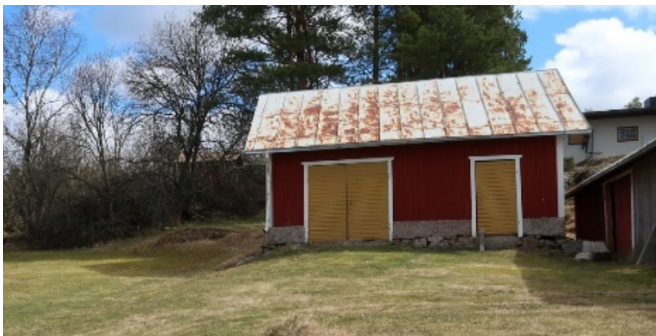
Mindre gårdsbyggnad.

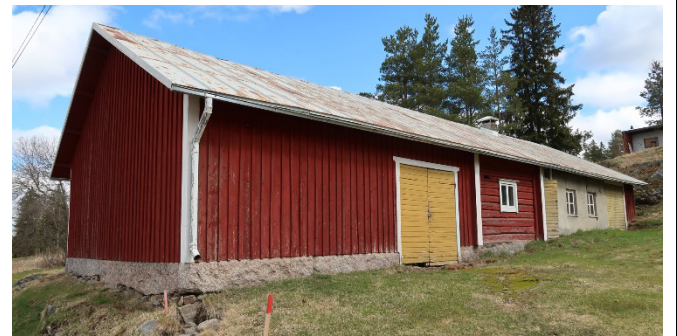
Längre gårdsbyggnad.
