Närpes, detaljplan för Östanåker och Skälgan, byggnadsinventering,
13.10.2023, gransk. 10.6.2026
Inventerare Tanja Tarkkanen, Ramboll
Preliminär värdering 13.10.2023 Tanja Tarkkanen, Niina Uusi-Seppä.

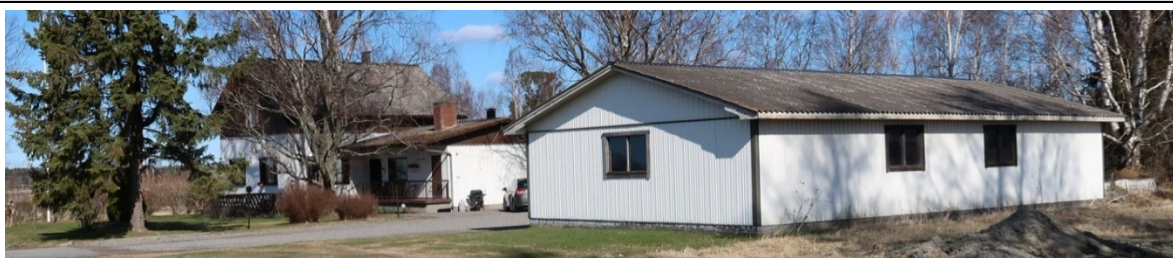
Gårdsbyggnad i östra delen av gårdsplanen.

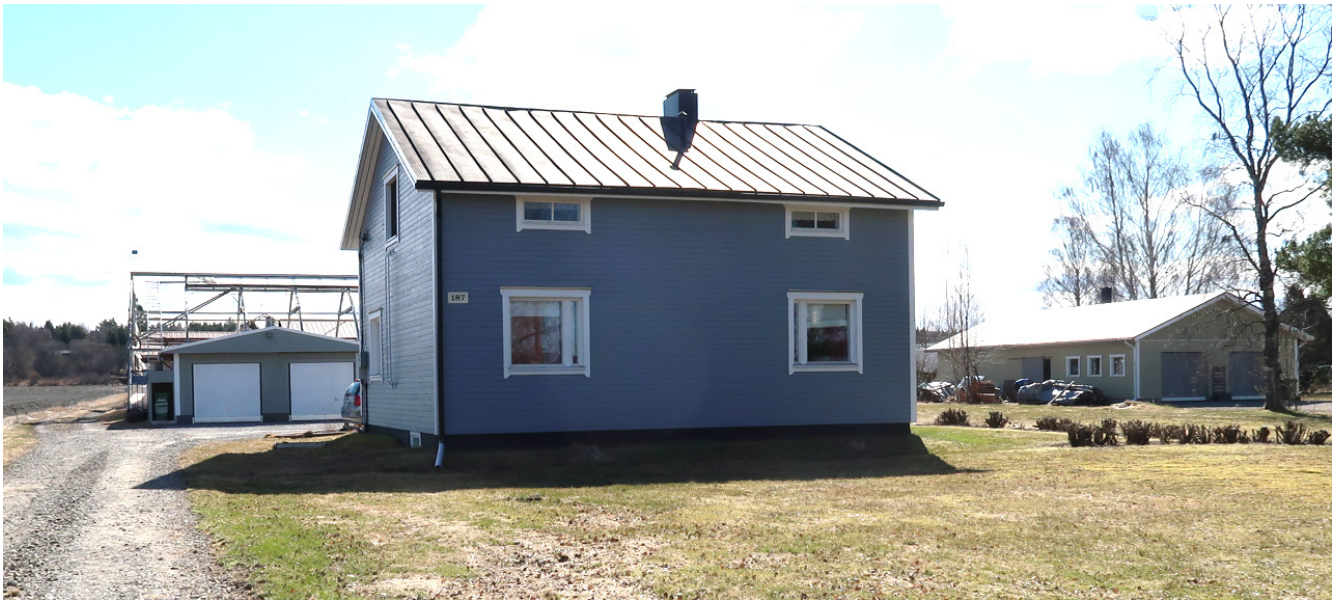
Fasade mot Kristinestadsvägen i väster.

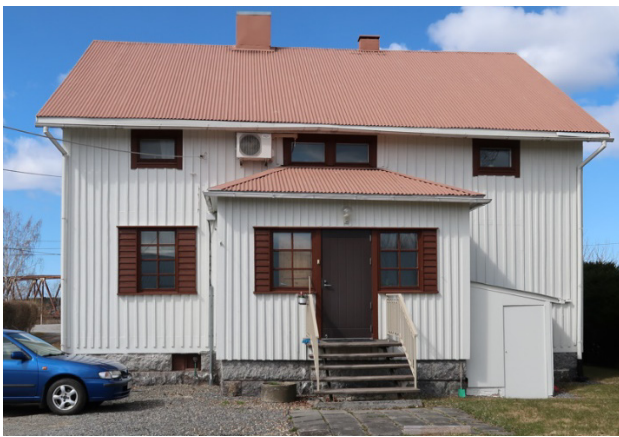
Fasad mot sydost.

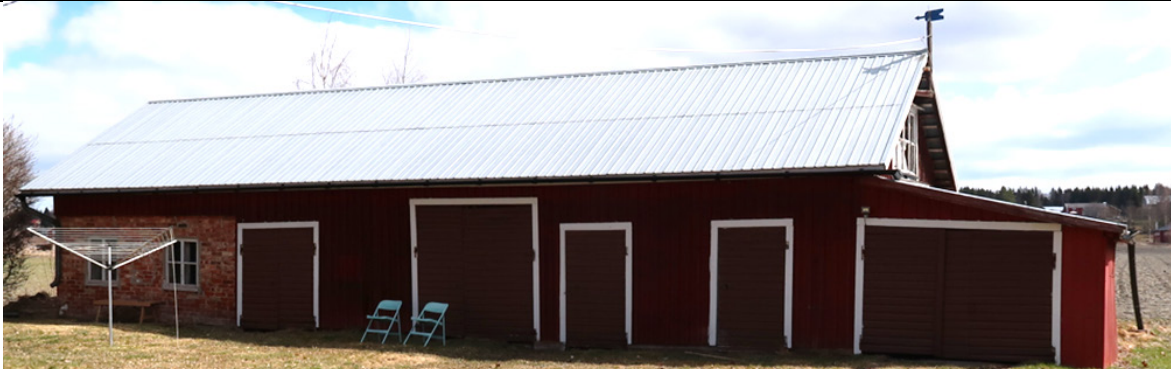
Gårdsbyggnad i östra delen av gårdsplanen.

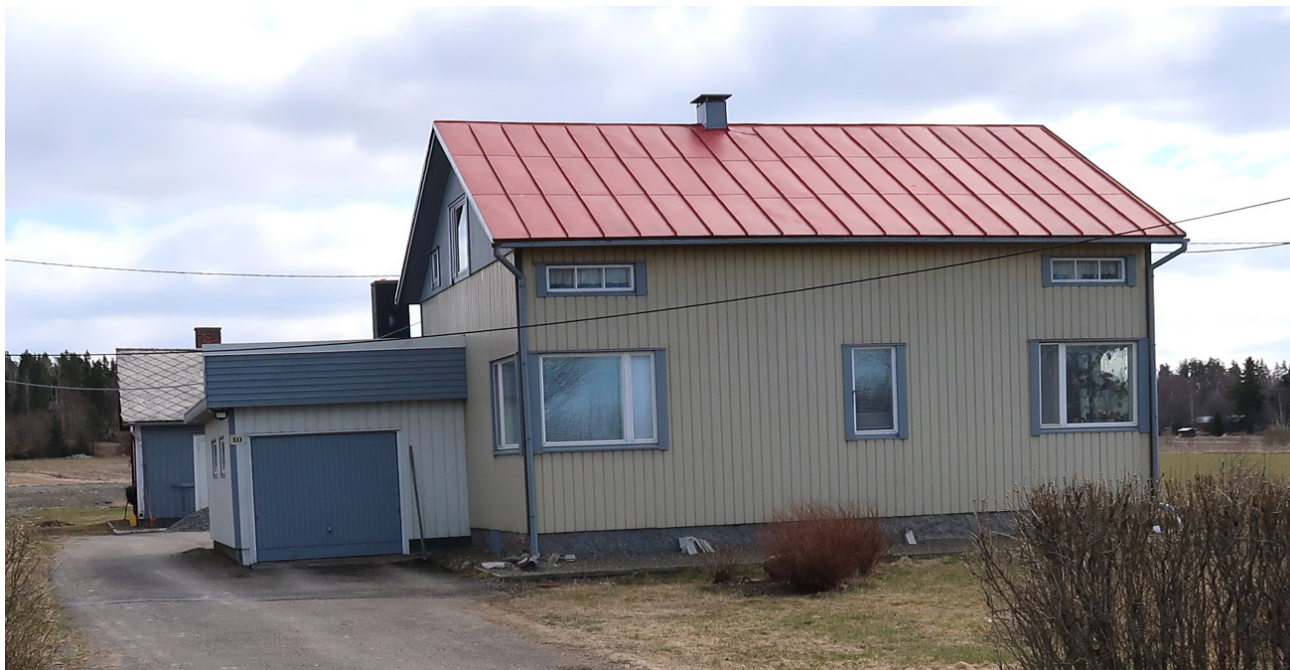
Fasad mot Bangårdsvägen i väst-nordväst.

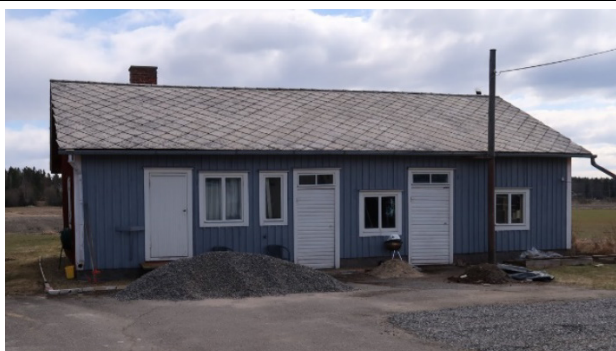
Gårdsbyggnaden sedd från gårdssidan
