Närpes, detaljplan för Östanåker och Skälgan, byggnadsinventering,
13.10.2023, gransk. 10.6.2026
Inventerare Tanja Tarkkanen, Ramboll
Preliminär värdering 13.10.2023 Tanja Tarkkanen, Niina Uusi-Seppä.

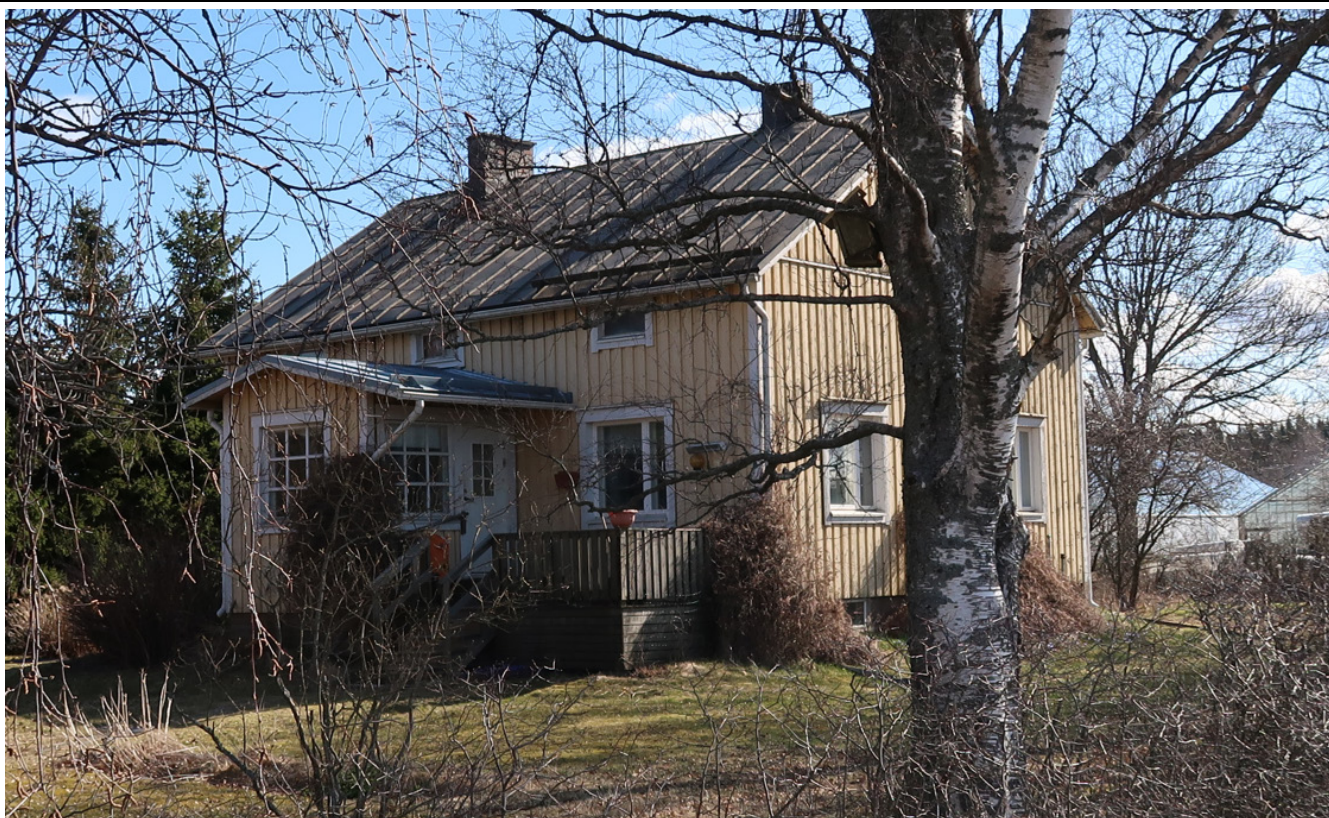
Gavel mot Strandgärdståget i söder.

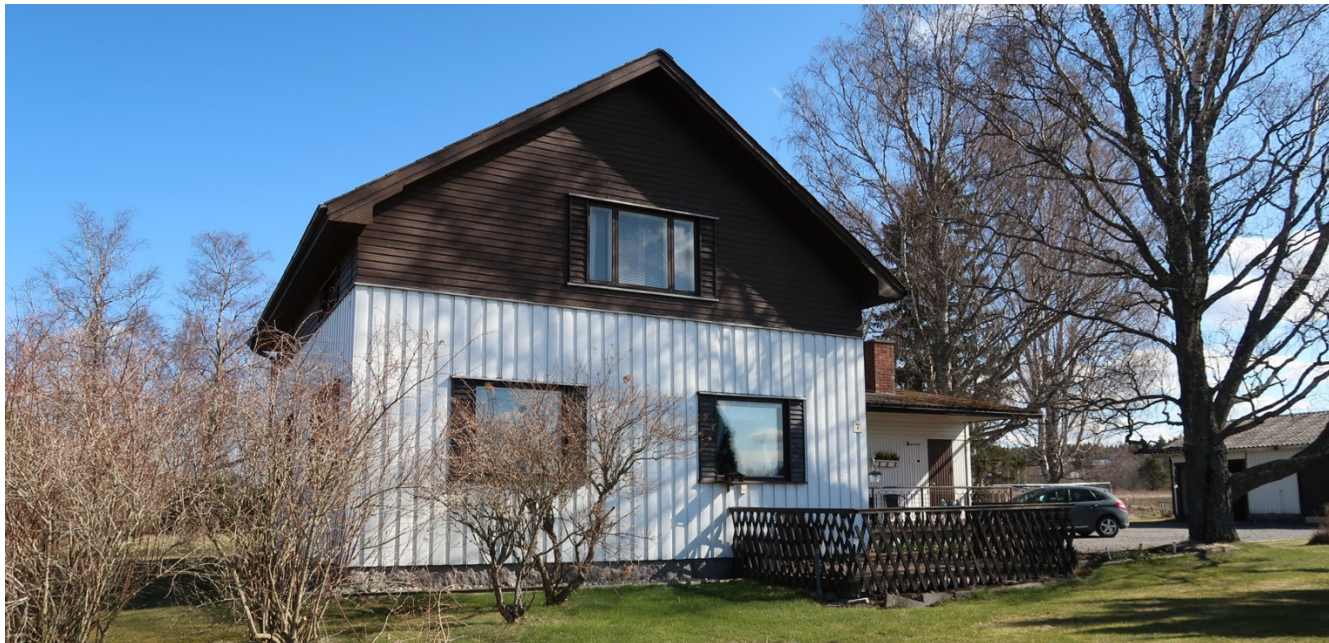
Fasad mot söder.

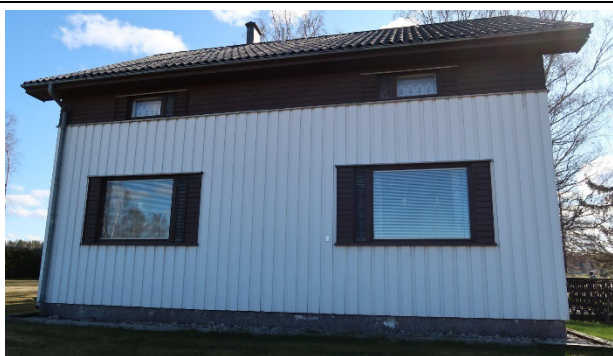
Fasad mot väster.

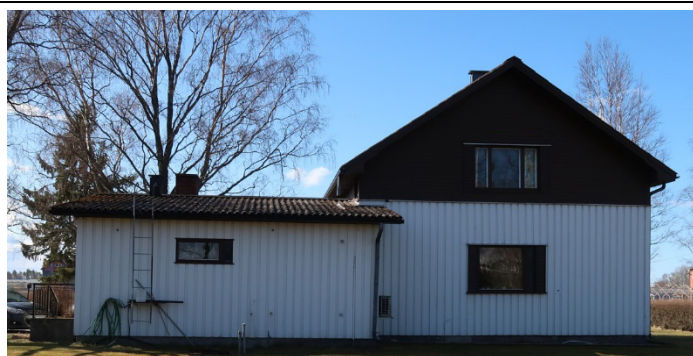
Fasad mot norr.

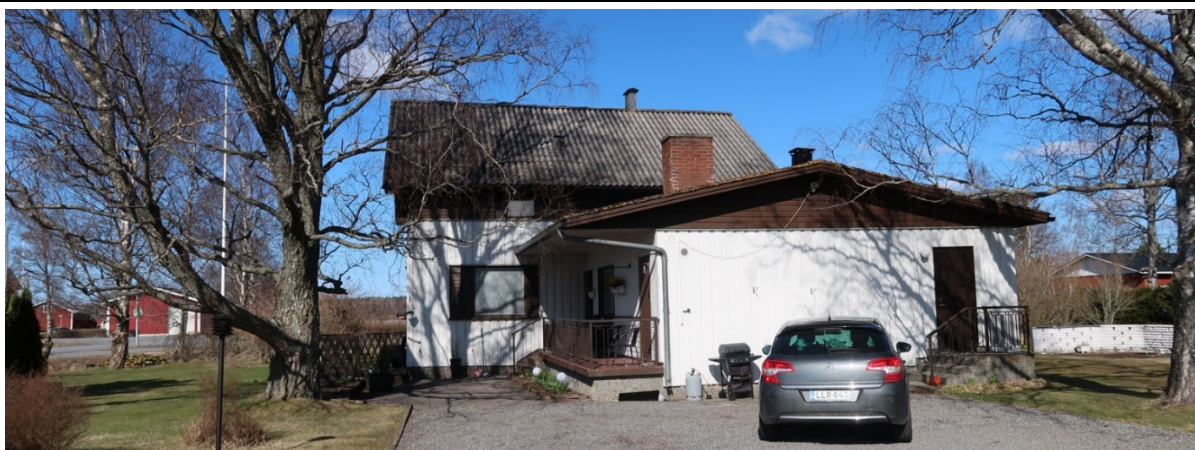
Fasad mot öster.

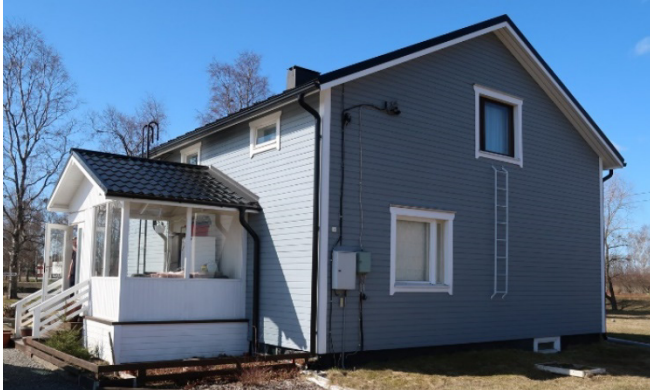
Gavel mot norr.

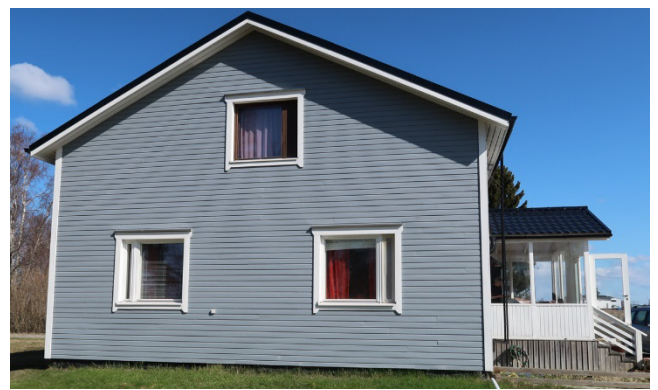
Gavel mot söder.

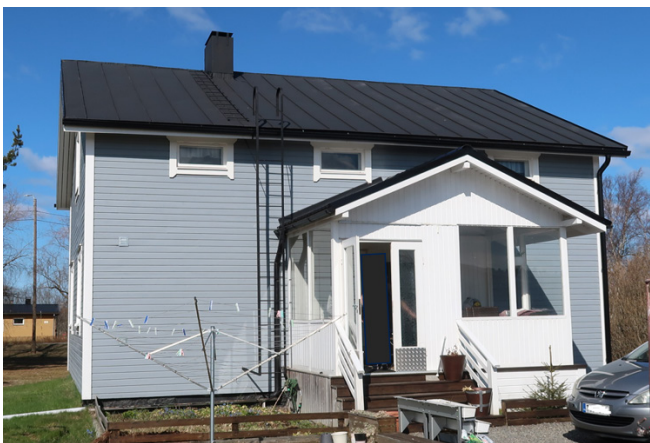
Fasad mot öster.

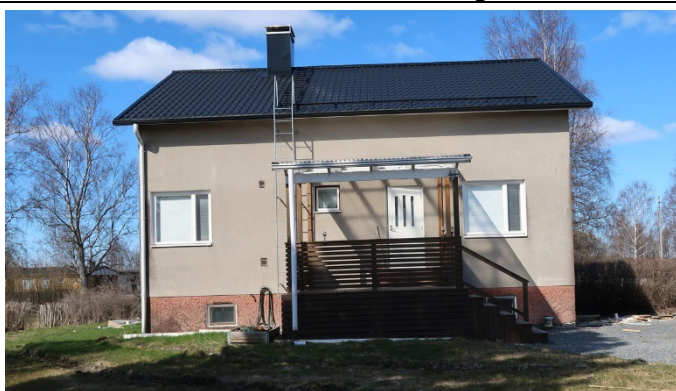
Fasad mot öster.

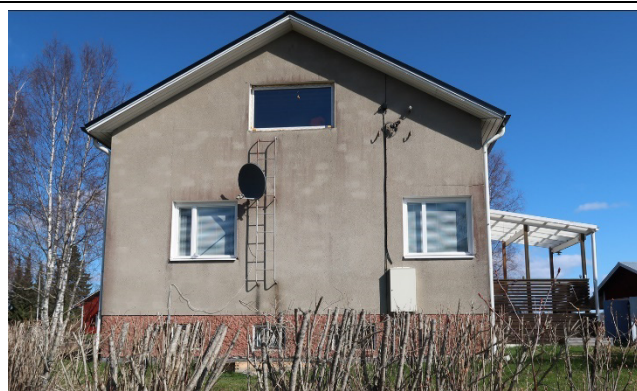
Gavel mot söder.

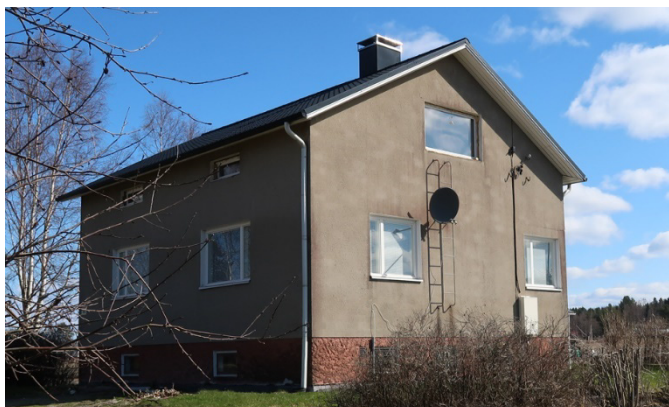
Vy från sydväst.

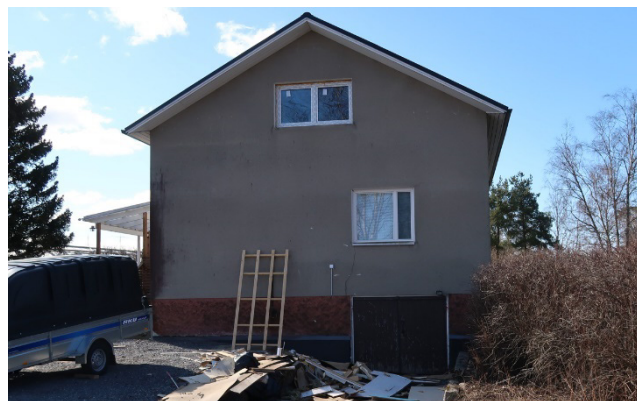
Gavel mot norr.

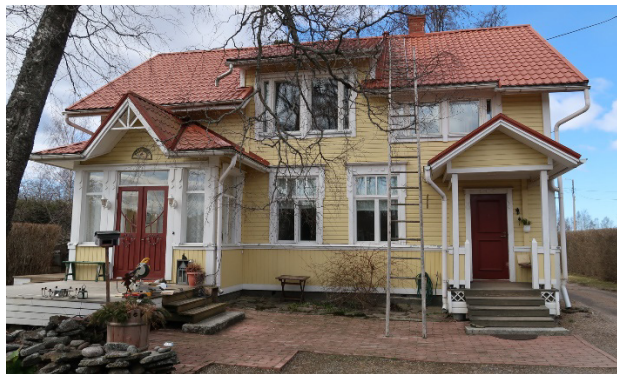
Fasad mot sydost.

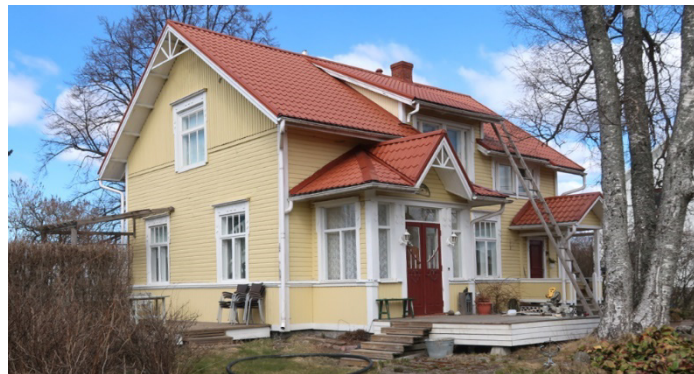
Vy från söder.

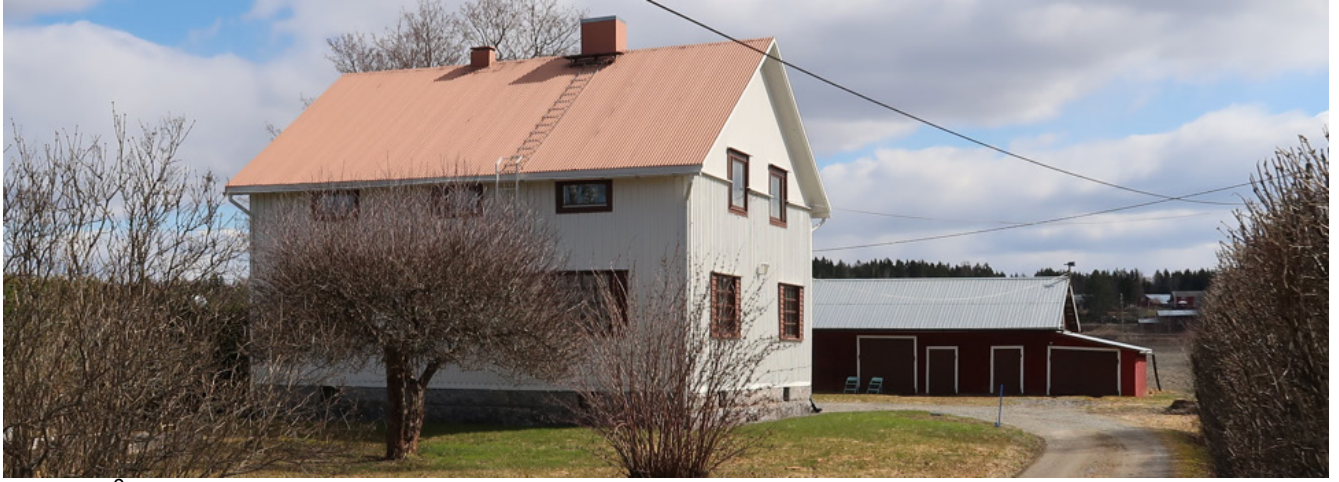
Fasad från uppfarten i väster.

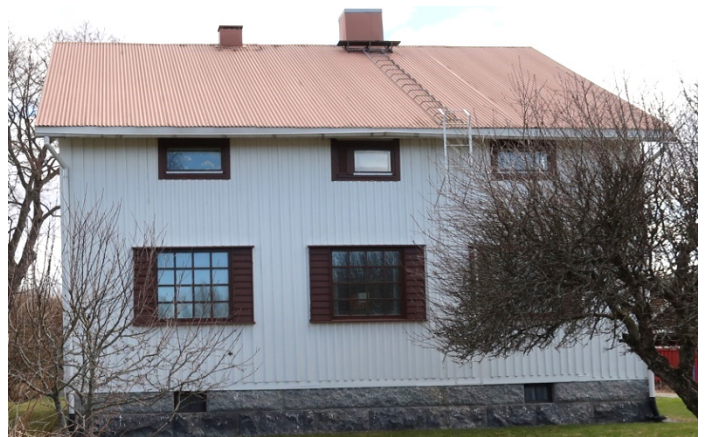
Vy från söder.

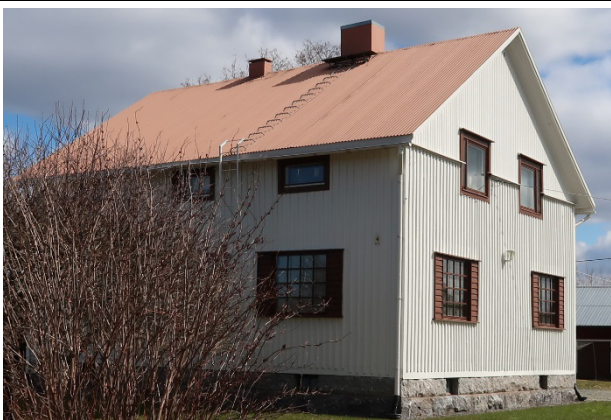
Gavel mot syd-sydväst.

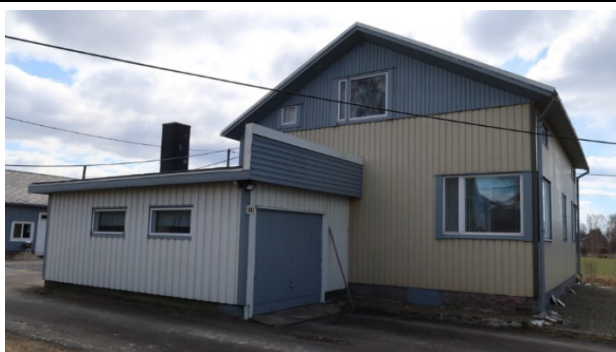
Gavel mot norr.

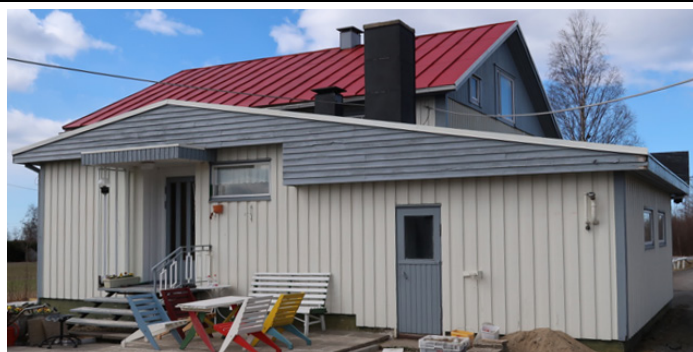
Utbyggnaden från öster

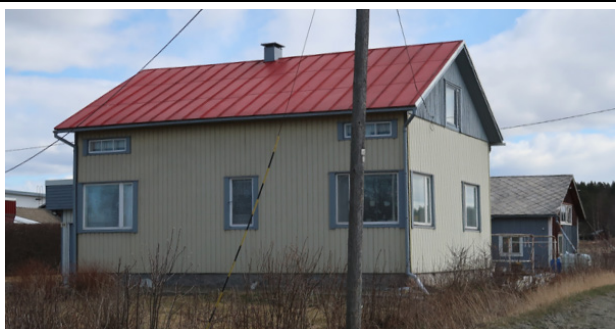
Vy från väster

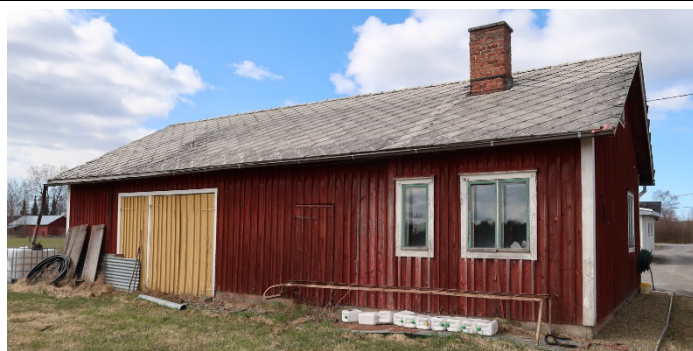
Gårdsbyggnaden sedd från öster

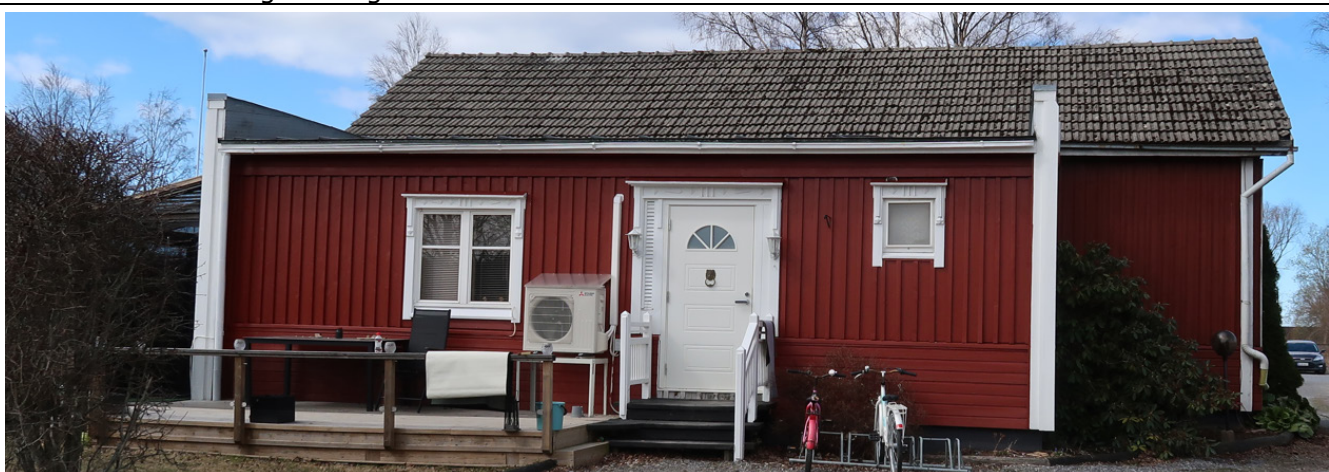
Fasad mot öster.

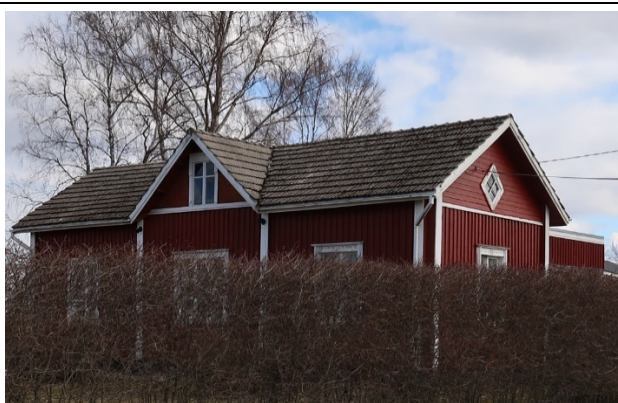
Vy från grannfastigheten i väster.

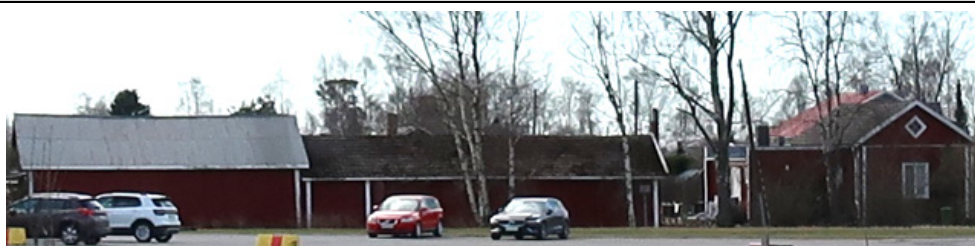
Gårdsbyggnaderna fotograferade från det håll där grannfastigheten ligger.

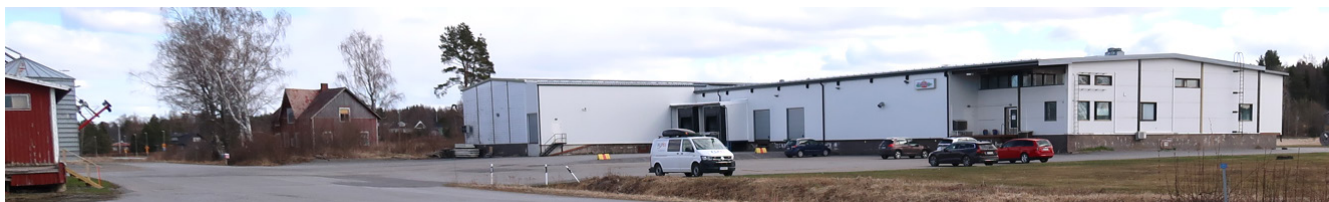
Byggnaden är belägen intill affärsfastigheterna på Bangårdsvägen.
